Assainissement réussi de la superstructure du viaduc sur la Sitter

## Assainissement réussi de la superstructure du viaduc sur la Sitter

Rédaction: Theres Schuler-Steiner, KPZ Fahrbahn AG  
Photos: Dominic Trachsel, Philipp Huber, Getzner Werkstoffe GmbH, HET Elastomertechnik GmbH  
Conception: beconcept ag, Belp/Zurich  
Édition: N° 13, avril 2021

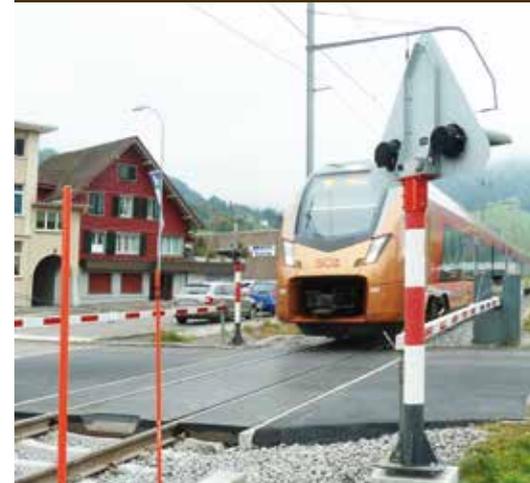
Nouveau passage à niveau à Rothenthurm

Le tout nouveau passage à niveau de l'entreprise HET Elastomertechnik GmbH offre de nombreuses innovations en termes de simplicité de manipulation et de rapidité de pose. Grâce à son système modulaire breveté, ce passage à niveau peut être posé et démonté sans outillage particulier. De plus, ce passage à niveau ELTECPUR® rail Multipart est protégé, par un nouveau système breveté, contre le déplacement latéral et vertical, et permet un entretien simple, grâce aussi à sa construction modulaire en sandwich.

Le SOB a installé, à la mi-octobre 2020, un premier passage à niveau de ce type à Rothenthurm pour un essai d'exploitation. Le KPZ accompagne la procédure officielle jusqu'à l'homologation de série. Pour la Suisse romande, le conseil et la vente sont assurés directement par l'entreprise HET. La société VT Verkehrs- und Industrietechnik AG de Neuenhof est partenaire pour toutes les solutions ELTECPUR® rail.

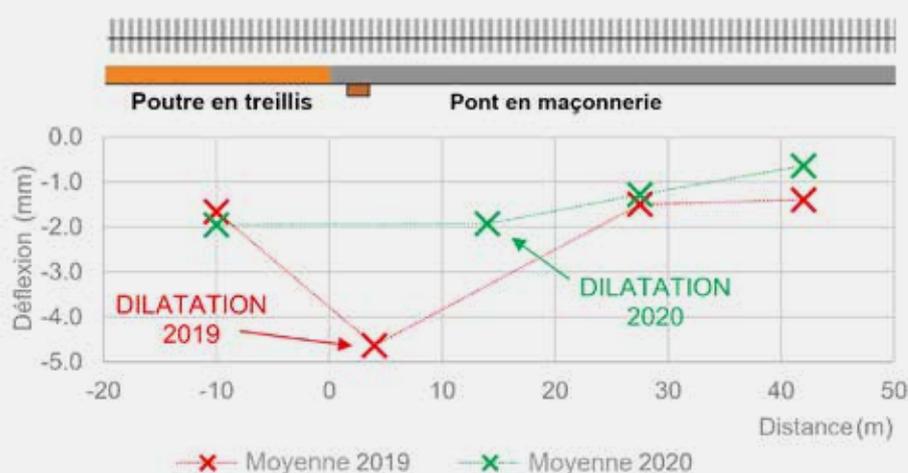
### Résultats des mesures d'enfoncement

Pour évaluer la position de la voie avant et après le renouvellement de la superstructure, l'entreprise Getzner Werkstoffe GmbH a procédé à des mesures complexes de l'affaissement. Les résultats obtenus démontrent que l'affaissement des rails dans la zone de l'appareil de dilatation et de la transition s'est nettement amélioré et que la distribution des pressions de contact est significativement plus homogène, sur toute la zone mesurée, après le renouvellement.

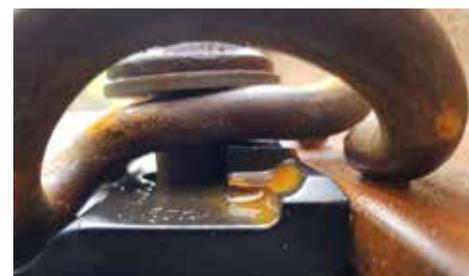
Crampon élastique insuffisamment précontraint

centrale et la plaque de guidage du crampon élastique. Il n'existe pas d'outil approprié pour contrôler lors de la pose si l'espace de 0,5 mm au maximum est respecté entre la boucle centrale du crampon élastique et la plaque de guidage.

De telles erreurs de pose sont donc rarement détectées. Un contrôle par sondage a montré que 10 à 15% des crampons élastiques étaient trop peu précontraints, ce qui entraîne des inhomogénéités de rigidité dans la voie. En outre, cela influence négativement la vitesse de décroissance des vibrations de la voie, ce qui augmente le bruit émis par les rails. Ces inhomogénéités génèrent des forces dynamiques supplémentaires. Pour éviter à l'avenir ces défauts et ces inhomogénéités, et baisser de la sorte les coûts du cycle de vie de la voie ainsi que les émissions sonores, nous conseillons d'utiliser des composants améliorés pour les attaches de rail, notamment le tire-fond Ss NG et la cheville Sdü NG avec filetage arrondi.

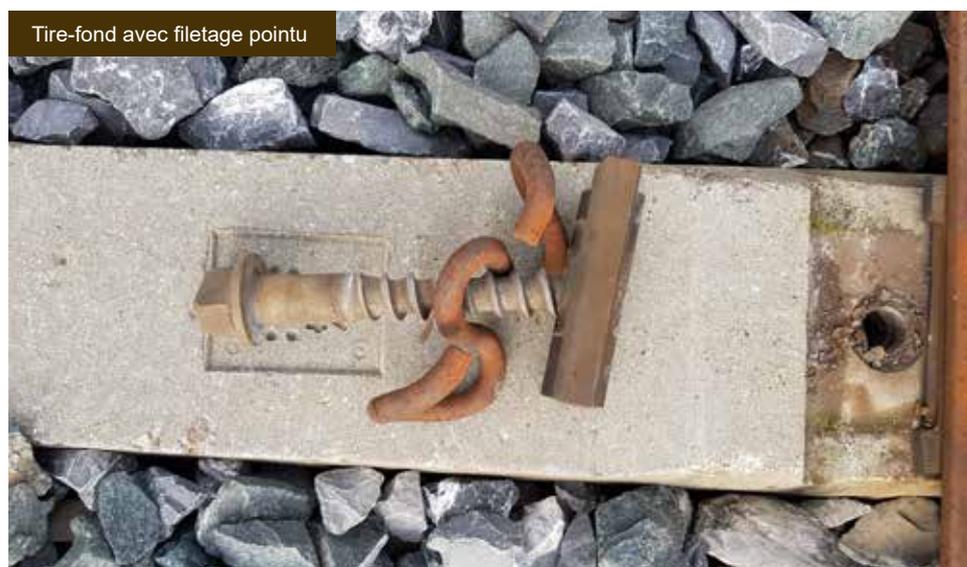
Tire-fond avec filetage pointu

derne W14, avec les éléments d'attache adaptés. Toutefois, ils installent des semelles sous rail tantôt souples et tantôt rigides. Ils continuent en outre d'utiliser l'ancien tire-fond avec filetage en pointe, prévu initialement pour les systèmes de fixation sur traverses en bois. La plupart du temps, seul le type de pose est enregistré dans les bases de données des chemins de fer. Il y manque les indications sur les éléments des systèmes de fixation (notamment le type de semelle sous rail, l'exécution avec ou sans protection contre le basculement, etc.). Cela peut entraîner des confusions et de mauvaises combinaisons d'éléments lors des travaux d'entretien.

Des contrôles par sondage ont révélé que le vissage dynamométrique des anciens tire-fond avec filetage en pointe ne fonctionnait pas bien. Les raisons en sont le coincement lors du vissage ainsi que des saletés dans la cheville ou entre la boucle
